北海道胆振東部地震の現場から

北海道エリア部会長 古田 昌之

札幌在住のホームインスペクターとして

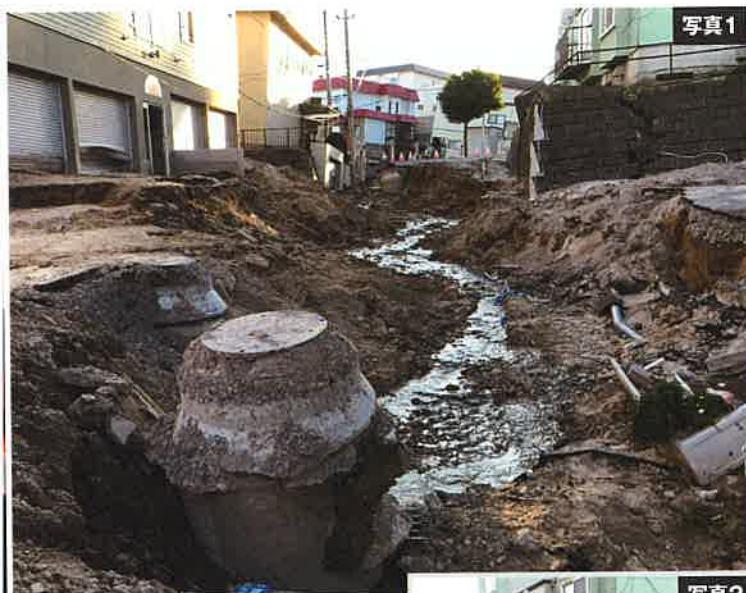
地盤が液状化した札幌市清田区里塚の道路。破損した水道管からは水が流れ続けていた。

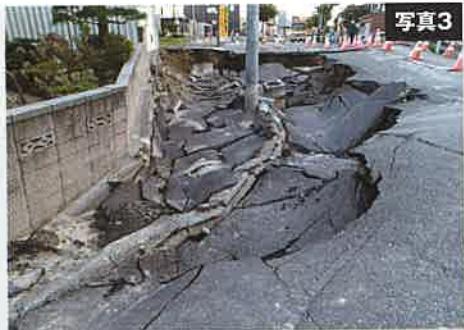
写真3

国道36号線と旧国道を結ぶ道路。崩れ落ちたアスファルトの残骸が大量に散らばっていた。写真1、2の上流側に位置していることから、アスファルトの下の土砂は低地に向かって流れたものと思われる。

骸が散らばっていました(写真3)。

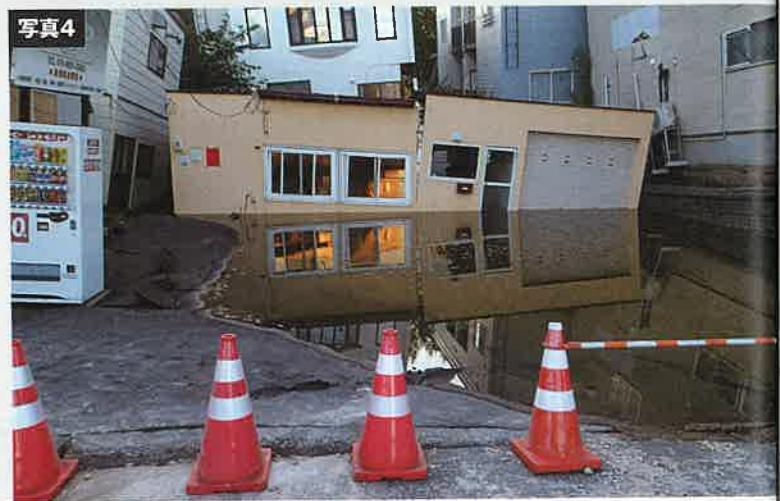
写真4

かつての谷筋に位置していると思われる宅地。

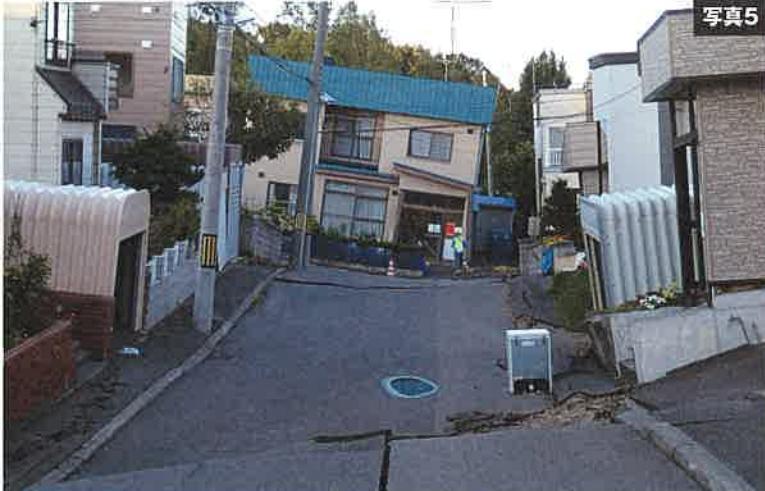
写真5

札幌市の応急危険度判定で「危険」「要注意」のステッカーが貼られた住宅が建ち並ぶ。建物の著しい傾きによると思われるが、詳しい説明がないため、住民は不安を抱えていた。

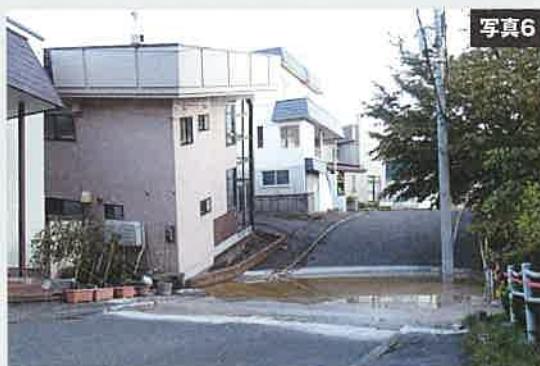
写真6

里塚中央ボプラ公園周辺の液状化で大きく傾いた住宅。道路には大量の泥水がたまっていた。

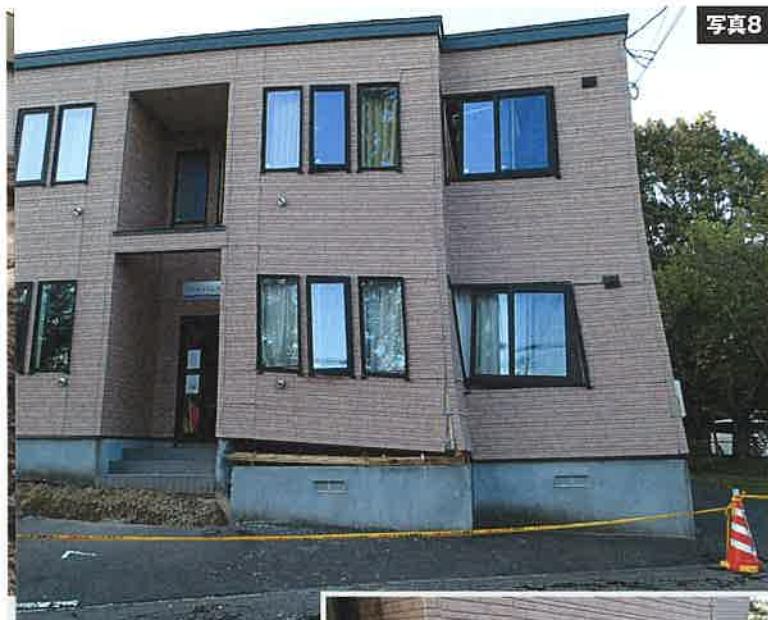
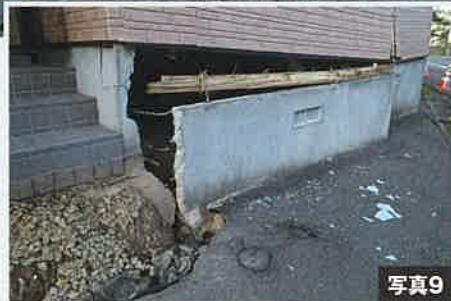
大きくゆがみ基礎が引きちぎられたアパート。標高が高い場所であることから、液状化によって噴出した土砂が、一気に標高が低い方向に流れ落ちたことによるものと思われる。

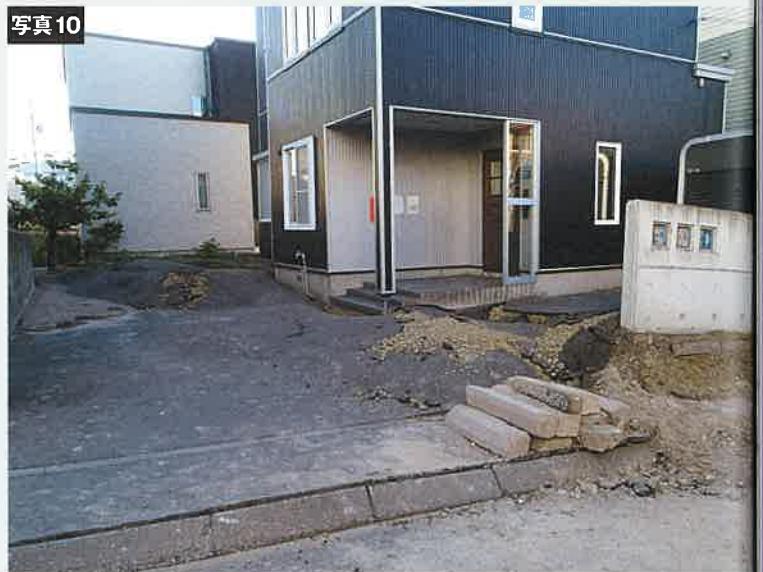
写真10

2000年耐震基準で建てられたと思われる住宅。外観上建物に大きな損傷はみられないが、液状化により敷地内は陥没や隆起が見られ、札幌市の応急危険度判定では「危険」と判定されていた。
