あなたならどうする? ベテランインスペクター共演 インスペクション報告の実際

ホームインスペクション報告を求められた物件の概況

木造2階建て。1階約90m²2階約45m²。築20年。インスペクションは空家で行った。

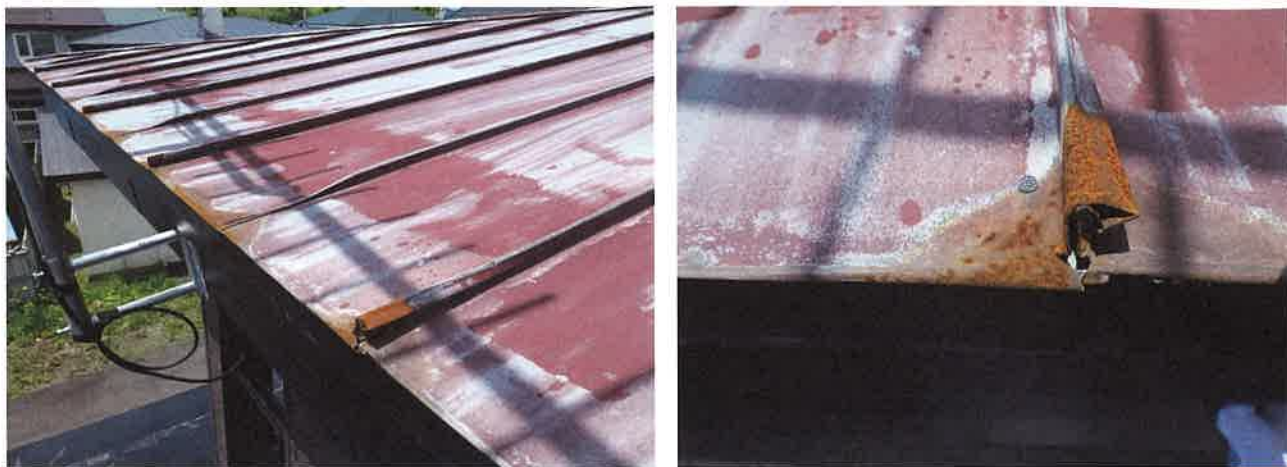
屋根

経年劣化というよりも、メンテナンスをしていない屋根と思われます。塗り替えのメンテナンスでは収まりそうもありませんね！

屋根は立平葺き、板金の表面は経年劣化しています。また、軒先部分には板金の腐食(サビ)が見られほか、先端の板金の継ぎ目の部分が外れ開いてしまっている部分も見受けられます。この付近には、釘が屋根上から打付けられておりますが、この状況ではかえって雨漏りの要因につながる可能性が高い状況です。破風の板金は近年リフォームで修繕済みと思われるのですが、屋根面自体も劣化が進み雨水浸入のおそれが高いため、修繕が望ましいと思われます。

金属製屋根の場合、築年数の古いものはカラー鉄板葺きも多く、サビが発生した場合、腐食が進みやすいです。特に、壁取り合いや軒先部分は腐食が早いこともあります。

屋根鉄板の釘打ちは、過去になんらかの補修をされた跡かと思われます。表面塗装の劣化も進んでおり、錆止め+再塗装で、ある程度は劣化を防ぐことは可能だと思われますが、経過観察が必要です。

板金屋根全体的に色あせしており、軒先部分に腐食がみられます。ハゼ部分(2枚の金属板の端を折り曲げ、引っ掛け合わせて継ぐ場合の折り曲げた部分)が開いている箇所もあり、屋根内に雨水が侵入する可能性があります。

ハゼ部分の開きについては原因はわかりかねますが、板金自体の色あせや腐食は一般的な劣化といえ、ハゼが開いた部分を曲げ直し、錆を落として塗装し直すことで復旧が可能かと思われます。腐食が見た目より進んでいて触ると崩れるような場合には金属板を重ね張りする補修も可能です。屋根工事なしはリフォーム事業者にご相談されると良いでしょう。

板金屋根に著しい変形・錆び。早急な補修が望ましい。

屋根の表面は色褪せ端部は腐食しており、大規模な修繕が望まれる状態と見受けました。最近、釘を打って何らかの対処をした形跡があったので、売主さんに日常生活においてどの様な不都合があったか聞いてみても良いと思います。

建物個別の環境に対して屋根の勾配が緩いことに起因する可能性もあるので、修理をご検討の際はコストよりも抜本的な改善策を優先しても良いケースではないかと感じました。

本物件、実際には寒冷地の海岸から2km圏内(塩害の恐れある地域)の物件です。不具合の発生メカニズムとしては、おそらく、軒先のつららによる氷堤→ハゼ部分の凍害(毛細管現象で吸い込んだ水が結氷。膨張しハゼを開く)→ハゼ内部で錆発生→水の滞留→塩害のサイクルを繰り返したものと想像されます。E氏のように端的な表現をするのも予断を与えないという意味ではあり得るでしょうし、とは言え、Yさん一家の言うように、あまりにも簡潔過ぎると、かえって不安感を煽る結果になりかねません。

写真で判別しにくいですが、実はB氏指摘の通り、破風だけは買取再販業者によって塗装のみ行われています。地上から見える部分のみ美装するという、少々悪意の感じられる修繕です。やはり屋根面に関しては上部からの観察も必須のようです。

使う材料や塗料にもよりますが、屋根板金の補修および塗装で15~30万円程度はかかるかと思われます。

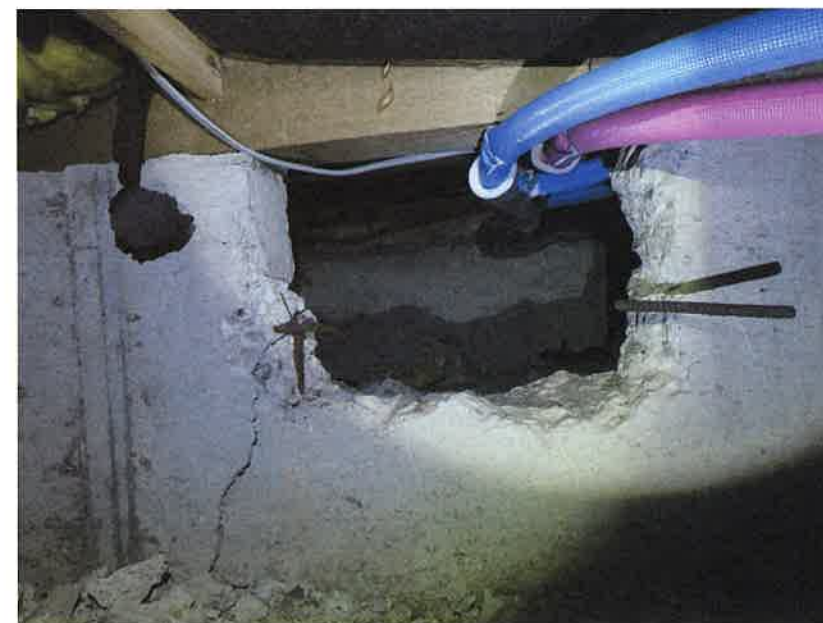
基礎

給水、給湯配管をするために、人通口を大きく斫ったようですが、その後の補修工事をしていません。買取再販業者がよくするやりっぱなしの工事ですね。因みに基礎のひび割れからして、相当な床の傾斜が有るのでは？

床下の基礎立ち上がり部の状況。基礎部分に大きな穴が開けられています。鉄筋が露出したり、破砕面が乱れていることから、後で開けられたものと思われます。(もともと換気口?があった部分を広げたものと推測)また、周囲に基礎部分を貫通するクラック(ヒビ)も発生しています。本来予定されない形で、また内部の鉄筋を切るかたちで穴をあけてしまうと、基礎の強度が下がってしまいます。また、基礎の配筋が露出しているため、コンクリート内部の鉄筋まで金属腐食が進むと、これまた鉄筋コンクリート造の基礎の強度を下げることに繋がります。この住宅を長期にわたり使用する場合は、修繕が望まれます。

設備配管用に、基礎を一部解体した箇所だと思われます。基礎の鉄筋が露出した状態は、好ましいものではなく補修をオススメします。基礎を解体した付近の土台に柱が載っている場合、構造的に問題がある場合もあり注意が必要です。

基礎のひび割れは、新築時の施工不具合や地盤の問題など様々な原因が考えられますが、ひび割れ幅 0.5mm を超える場合は、瑕疵(見えない欠陥)が存在する可能性が高いこともあります。

浴室の床下に基礎の立上り部分をはつた(こわして孔をあけた)跡があり、鉄筋が露出しています。リフォームの際に配管を通すために孔をあけたものと思われます。

床下の湿気や空気との作用で鉄筋が腐食し、膨張して基礎のコンクリートを割る「爆裂」を起こす可能性があります。基礎は建物の構造耐力上主要な部分とされており、基礎の立上りに孔をあけることは建物の構造耐力に影響するため、あまり良いこととは言えません。また、鉄筋が腐食して「爆裂」が起こるとさらに基礎の耐力がさがり、建物に悪い影響を及ぼす可能性が高くなります。ただし、配管のために基礎をはつたのはここ1箇所だけでしたので、建物の構造耐力に与える影響もさほど大きなものではないと思われます。これ以上基礎の耐力を落とさないためにも、露出した鉄筋が錆びないように防錆塗料を塗るなどの処置で現状維持を図られるのがベターかと思われます。基礎工事ないしはリフォーム事業者にご相談されると良いでしょう。

後続工事(設備工事)による?著しい施工不良と思われる。早急な補強が必要。

基礎の一部に解体欠損がありました。何らかの施工事に解体されたと推測しましたが、鉄筋の腐食具合から最近の水道配管工事の時期とは明らかに異なります。

設計上の想定基礎強度への影響を懸念する事象ですが、修理等を講じるよりは、これまで20年間建物を使用出来ている事実も踏まえながら、既存物件に対する許容度を改めてご自問なされてみて良いかもしれません。

与条件として協力インスペクターの皆さんにお知らせはしていませんが、本物件は既に不同沈下が発生しています。不同沈下はおそらく造成盛り土によるものですが、基礎の人通口の脆弱な部分にクラックとして発生したようです。

この1箇所だけの補修工事ですので割高にはなる可能性が高く、一式4~8万円程度見ておかれると良いのではないのでしょうか。

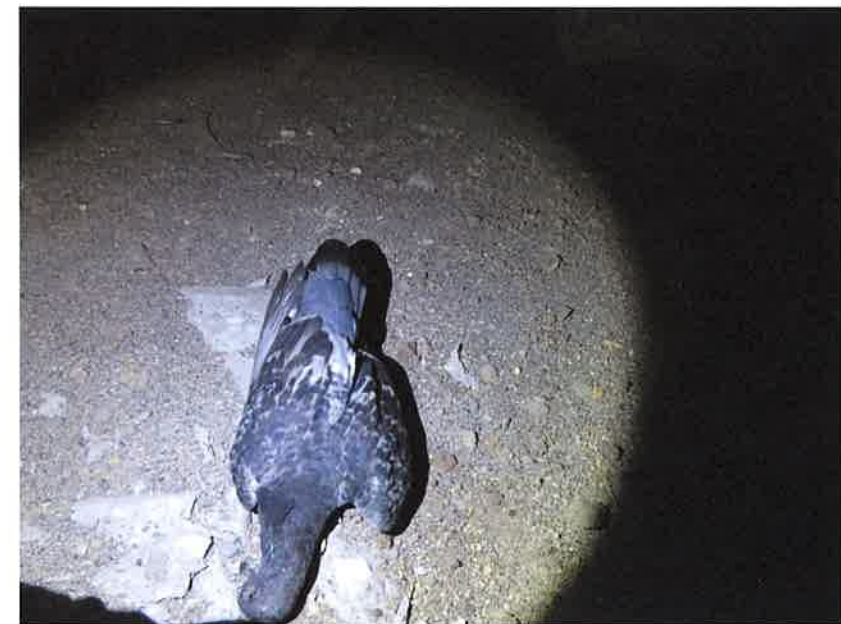
床下

鳩の所は、どこから入ったのでしょうかね、死骸が転がっていました。

床下の状況。〇〇室付近の床下に、鳩の亡骸が見られました。床下換気口などから誤って侵入してしまい、出られなくなってしまったものと思われます。

床下に鳥の死骸があることから、外周の基礎に進入可能な開口があると思われます。基礎の開口をきちんとふさぎ、小動物等の進入を防ぐことがまず必要だと思われます。鳥の死骸は、放置すると更なる害虫を呼び込む恐れがあるので、きちんと撤去したあとで、付近を消毒することをオススメします。

床下にハトの死骸がありました。まだ新しいもののようで、最近床下に入ってしまったものと思われます。基礎換気口など基礎まわりにハトが入れそうな孔や隙間はみられませんでした。天井裏に入ったハトが壁内を通過して床下に落下した、あるいはエアコンの配管孔から入ってしまった可能性も考えましたが、当物件では天井裏に入れそうな隙間や配管孔は確認できませんでした。原因不明です。

床下に小動物。どこかに進入の経路が存在。

建物の中に動物が入り込むと、気付にくい糞尿被害や構造木材の被損傷等の思わぬ悪影響に繋がる可能性がありますので、屋外の不要な隙間や空間は極力塞ぐ事が望ましいです。

※調査当日は立ち合いの方がいらっしゃらなかったため、許可なく当方で勝手に移動させることは行いませんでした。床下空間の衛生面上からも、早い内に、自然に還して頂くことが望ましいと思われます。

気になるようでしたら防虫防獣の専門業者にご相談されてみるのも良いかと思えます。

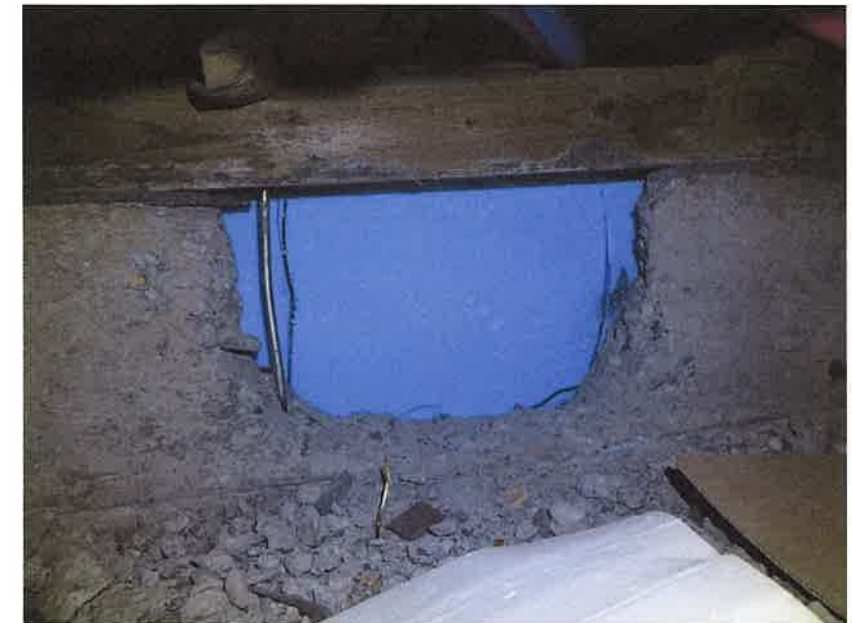
基礎2

人通口を大きく斫ったようですが、その後の補修工事をしていません。土台を止めるアンカーボルトがむき出しのままです。買取再販業者がよくするやりっぱなしの工事ですね。

基礎部分に大きな穴が開けられています。補強金物が露出している、破砕面が乱れているなどから、後で開けられたものと思われます。大きく3点、気になる点が見られます。

まず1つ目、この補強金物は、上部の土台や柱が地震時等にずれないように固定するために基礎に埋められるものなので、周囲のコンクリートが破壊されると意味のないものになってしまいます。

2点目、破壊された基礎の立ち上がり部に、補強の鉄筋が見受けられない点。通常の工法の基礎であれば、縦や横に補強のための鉄筋がおよそ30cm以内毎に入っておりますが、破断面をみるかぎり鉄筋が目視確認できませんでした。鉄筋の有無について、2次調査をお勧めします。

3点目、土台に水濡れによる腐朽菌の跡やコケの跡が見られます。上部の室からの漏水や恒常的な結露が発生している可能性が高いと思われます。

基礎を一部解体した際に、基礎埋め込みのアンカーボルトが露出したと思われます。基礎と土台を固定するアンカーボルトの強度が不足し、地震時に構造的な強度が不足する場合がありますので、きちんとした補修が必要です。

浴室の床下に基礎の立上り部分をはつた(こわして孔をあけた)跡がありました。リフォームの際に何らかの理由で孔をあけたものと思われます。基礎は建物の構造耐力上主要な部分とされており、基礎の立上りに孔をあけることは建物の構造耐力に影響するため、あまり良いこととは言えません。また、基礎立上り内に鉄筋が見あたりません。鉄筋が入っていない可能性があります。築年数からして基礎が鉄筋コンクリートでない可能性は低いと思いますが、万が一鉄筋が入っていないとすると建物の耐力が足りていないということも考えられます。鉄筋探査など二次診断の受診をご検討ください。

基礎断熱工法を採用されたのかもしれませんが、浴室を基礎断熱とする場合、屋外の温度の影響をうけないよう浴室の床下を隙間なく断熱材で覆う必要があります。しかし、画像のように土台(基礎立上りの上に敷いた木材)の上に赤と青の配管が通っているなど隙間が空いています。これでは基礎断熱工法としてはなりたらず、ともすれば断熱材のために換気不良となり結露が発生する恐れもあります。

著しい施工不良と思われる。早急な補強が必要。

基礎(解体箇所)については先述の通りです。土台にうっすらと染みや白カビがありました。湿気や温度差による結露の発生は木材に望ましくありませんが、青い断熱材を設置する事で緩和策が取られていました。少なからず配慮した施工と言えます。

上記3点とも、建物構造の劣化対策上重要な内容なので、今後もこの住宅に住み続ける場合は、詳細調査の上での補修が望まれます。

建物の検査や診断を行っている建築士事務所ないしリフォーム事業者にご相談されると良いでしょう。また、基礎立上りの向こうに青色の断熱材のようなものが貼られていました。

売主様を通して施工した業者にこういった考え方でこの施工になっているのか確認されてみてはいかがでしょうか。

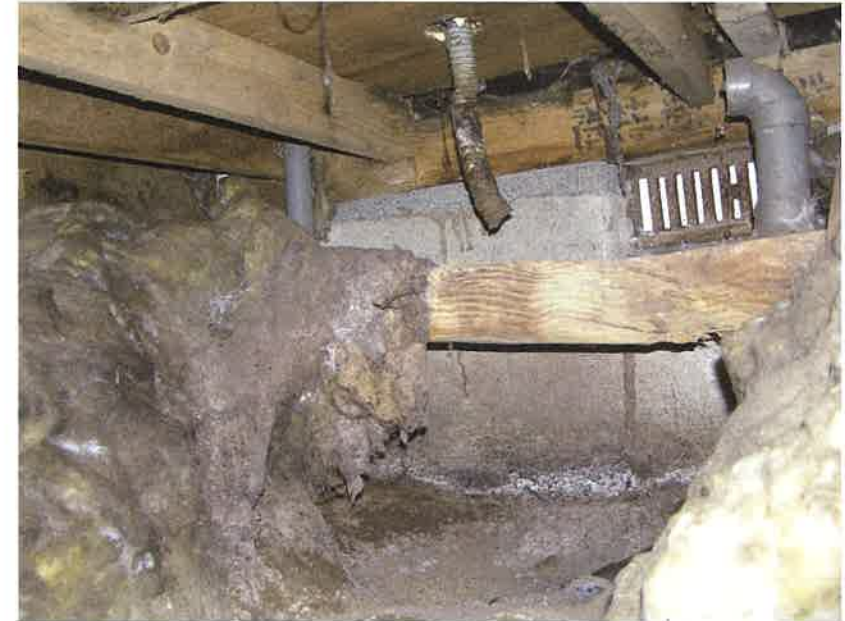
床下2

基礎の天端モルタルを見れば、不同沈下が起きた後に土台揚げをしているか、又は基礎工事の施工不良の家ですね。現状も床の傾斜が有ると考えられますね。もう長年人が住んでいないのでは？

床下台所下の状況。台所からの排水管が途中で切れています。排水が床下に垂れ流しの状態であったと思われます。

調査時は水が溜まってなかったものの、建物が使用されている期間は基礎の白華部分まで水が溜まっていたものと考えられます。常時湿潤であった場合、附近の木材が腐朽し蟻害を受けている可能性があり、詳細な調査が望まれます。(基礎立上りにエフロレッセンス(白華現象)が見られることから、常時湿潤状態であったと推察されます。)床下に敷設もしくは吹き付けられていた断熱材が脱落し、水濡れした跡がうかがえます。

写真右にある配管が未接続で、台所の排水管として設けられたものと思われます。既存の排水管(簡易的)はおそらくこの管の中に差し込んで排水していたものと推察されますが、いずれ本来の排水工事の施工方法にはそぐわないやり方であるため、今後も上部をキッチンとして使用する場合は、改修工事が必要です。

台所流しの排水パイプが未接続であり、リフォームする場合は注意が必要です。床下の状態はあまり衛生的とは言えず、きちんと清掃することをオススメします。

キッチン床下の断熱材が落下しています。画像中央上からキッチンの排水ホースがたれ下がっているのがわかるかと思います。

もともとこのホースが画面右上の塩ビ管に差し込まれていたようで、経年劣化によってホースが縮み塩ビ管から抜けてしまったものと推測されます。これによってキッチンの排水が床下に排出され、床下の湿気を断熱材が含んで重くなり落下したのではないかと考えられます。

台所の排水管がつながっていない。排水により床下の盛土部分がえぐられている。早急な補修が必要。

キッチンの排水設備は通常使用が出来ない状態でした。見えない部分に不具合がある可能性もあるので、修繕の際は当該個所の排水管の流水状態を必ず確認することを推奨します。

本物件は、そもそも通常歩行で床が柔らかく違和感があった物件です。床下が浸透樹状態になっており、おそらく居住者も気づかないまま生活していた可能性があります。

キッチンの排水管を適切に配管し直し(塩ビ管での直管接続をおすすめします)たうえで、床下の洗浄・除湿・消毒を行い、断熱材を施工し直す必要があるでしょう。

工務店やリフォーム事業者にご相談されてください。費用としては、10~20万円程度みておかれると良いかと思います。

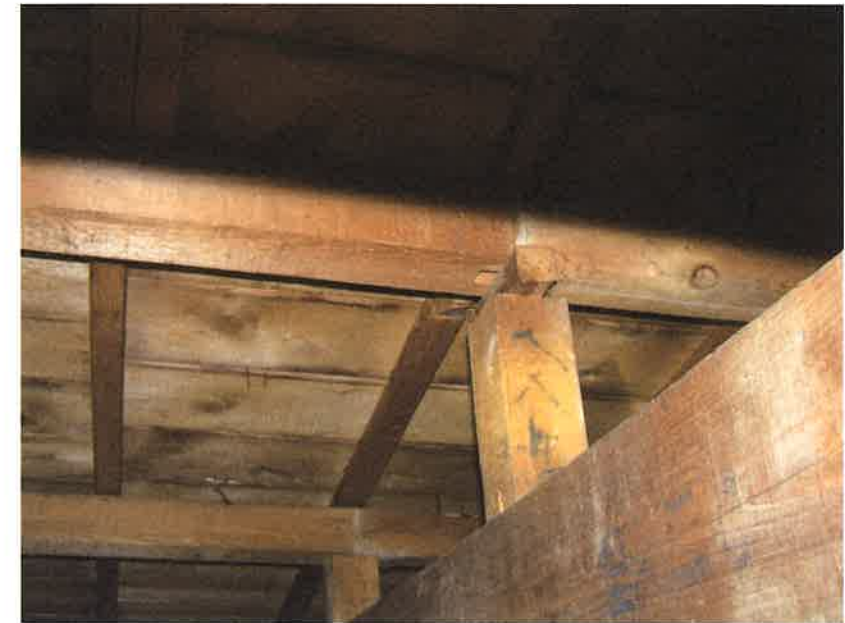
小屋裏

屋根裏の構造材の状況。小屋束が母屋に接合されておらず、接合不十分な状況です。本来、小屋束の上部が母屋の下部の穴(ホゾ)に刺さり、かすがいなどの金物で接続されているべき部分が、ホゾから抜けて隙間に別の部材を挟んで屋根(下地の垂木)を支えている状況です。(その他の小屋束も同じ状況であれば)屋根との一体性が取れていないため、地震や強風時に屋根が落ちる可能性があるため、修繕が望まれます。

その他、屋根材を留める釘が垂木のラインとずれて打たれているため、垂木に屋根下地が十分に固定されていないと思われますので、修繕工事の際は合わせて確認されたい部分です。

屋根の構造材である母屋と、母屋を支える小屋束の寸法と接続が不十分です。新築時の施工不良と考えられ、台風時には強度が不足する場合がありますので、きちんとした金物での補強をオススメします。

小屋裏の束(画面中央の縦の木材)と母屋(もや=束の上に画面を横切るように置かれている木材)の間に細い角材が挟み込まれています。高さ調整が目的かと推測しますが、釘や金物による接続はされていないようです。

平時では大きな問題にはならないかもしれませんが、地震で建物がゆすられ挟んだ角材が外れたようなときにはこの部分の屋根が下がり、雨漏りの原因になる可能性があります。金物による補強を検討してください。大工さんないしリフォーム事業者にご相談されると良いかと思います。

束の長さが不足し、母屋のほぞが露見。

小屋束の接合部に懸念がある個所がありました。点検時には建築時からの経年によるズレや破損等の二次的不具合はありませんでしたが、束を入れ替えて金物等で補助固定する等の接合補強をする事で建物としての健全度は改善すると思われま

束上のパッキン、カスガイの未設置までは皆さんが指摘されています。写真なので判別しにくいですが、母屋の継ぎ手が束直上にあるのも、気になります。これも、依頼主(買主)が一般消費者である事を考えると、どこまで専門用語を使用して説明するべきか悩ましいところです。

カスガイ金物で補強する事が必要ですね。

費用については、ここ1箇所だけとなると割高になると思われますが、3~5万円程度はかかってくるかとおもわれます。
