## 北海道胆振東部地震の現場から

北海道エリア部会長 古田 昌之

### 札幌在住のホームインスペクターとして

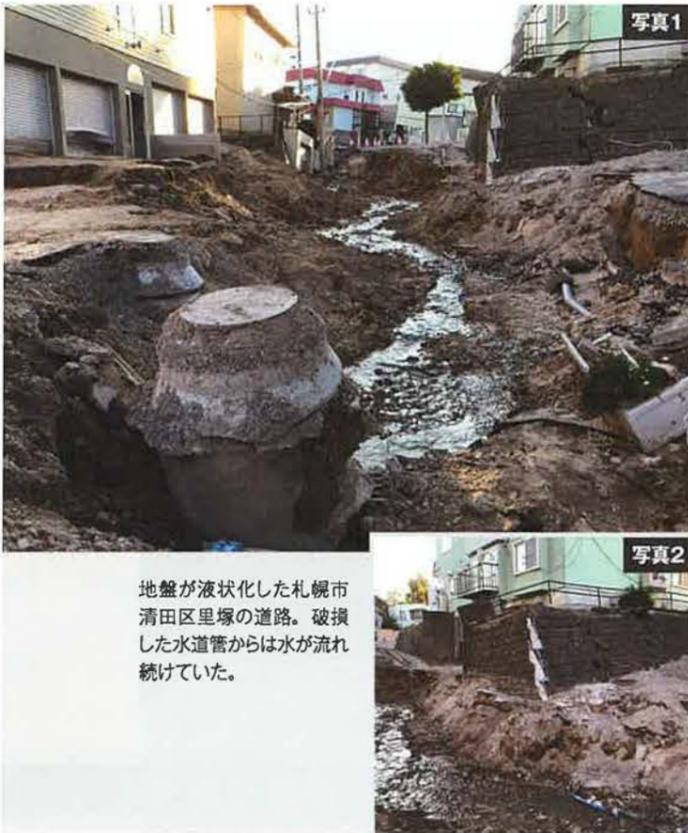
写真1  
地盤が液状化した札幌市清田区里塚の道路。破損した水道管からは水が流れ続けていた。

たことがわかります。その後、この谷が埋め立てにより造成され、現在のような住宅地となりました。谷だった場所には水が集まりやすい上に、地震発生前夜の札幌は台風による暴風雨に見舞われて、このあたりの地下水位は高くなっていったと思われます。さらに地震の強い揺れにより水道管が破損した影響で、水と土砂が一気に下流側に流れ込んだことにより、大きな被害につながったものと考えられます。

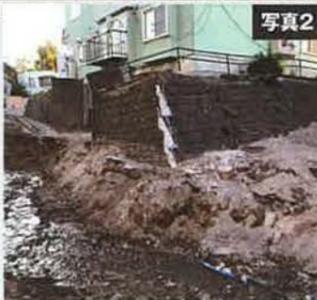
写真2

かつての谷筋に位置していると思われる宅地。

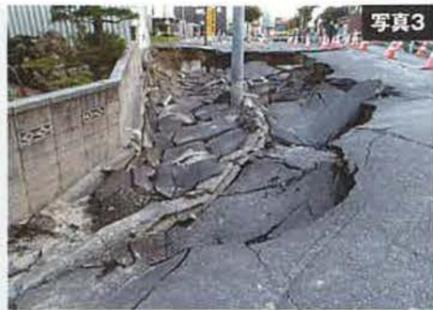
写真3

国道36号線と旧国道を結ぶ道路。崩れ落ちたアスファルトの残骸が大量に散らばっていた。写真1、2の上流側に位置していることから、アスファルトの下の土砂は低地に向かって流れたものと思われる。

最初に、里塚地区の北東側から現地に入りました。道路は大きくえぐり取られ、壊れたインフラの管路から水が流れ出ていて、注意しなければ歩けない状態でした。国道36号線と旧国道を結ぶ道路でも、土砂が大量に堆積していた跡が確認でき、崩れ落ちたアスファルトの残

骸が散らばっていました(写真3)。

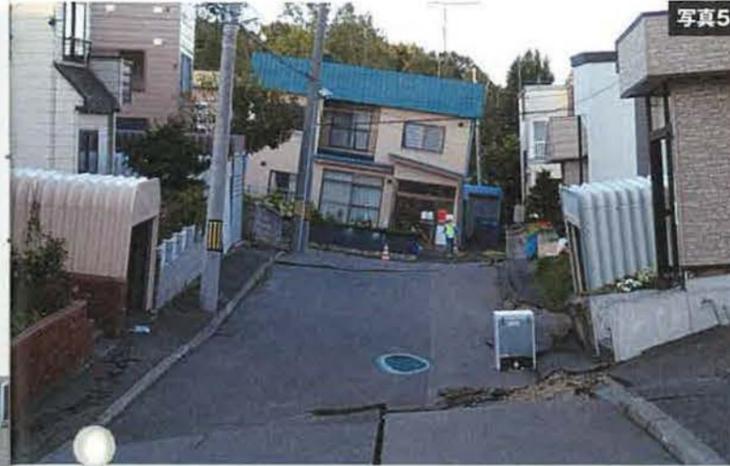
写真5

札幌市の応急危険度判定で「危険」「要注意」のステッカーが貼られた住宅が建ち並ぶ。建物の著しい傾きによると思われるが、詳しい説明がないため、住民は不安を抱えていた。

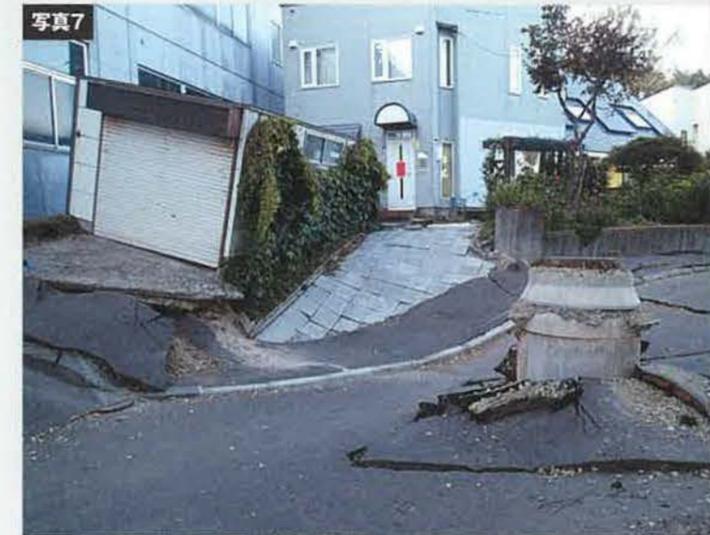
写真7

里塚中央ボラ公園周辺では、道路が大きく陥没しマンホールが地上に突出していた。蓋の天端の高さが元の道路面と思われる。

北西側にある里塚中央ボラ公園では、広場の中央が大きくへこみ、幅数10センチの亀裂が生じて波打ったような地形になっていました。遊具の傾き具合から、中央部の地盤は2~4メートルほど沈下したと推測されます。公園の周囲では、液状化現象の影響で大きく傾いた住宅(写真6)、道路が陥没してマンホールが突出した状況などが見られました(写真1、7)。築年数がそれほど経っていないと思われるアパートでも、建物が大きく歪み、基礎が引きちぎられていました(次ページ写真8、9)。この辺りは標高が高いことから、前述の高低差による土砂の流出による破損と思われます。

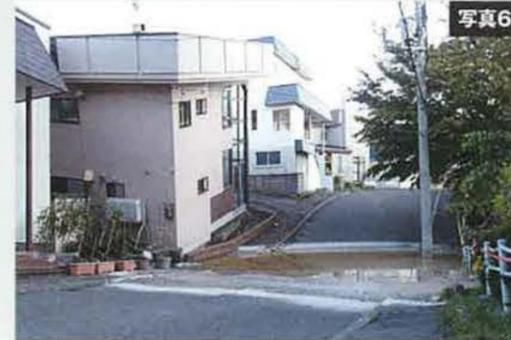
写真6

里塚中央ボラ公園周辺の液状化で大きく傾いた住宅。道路には大量の泥水がたまっていた。

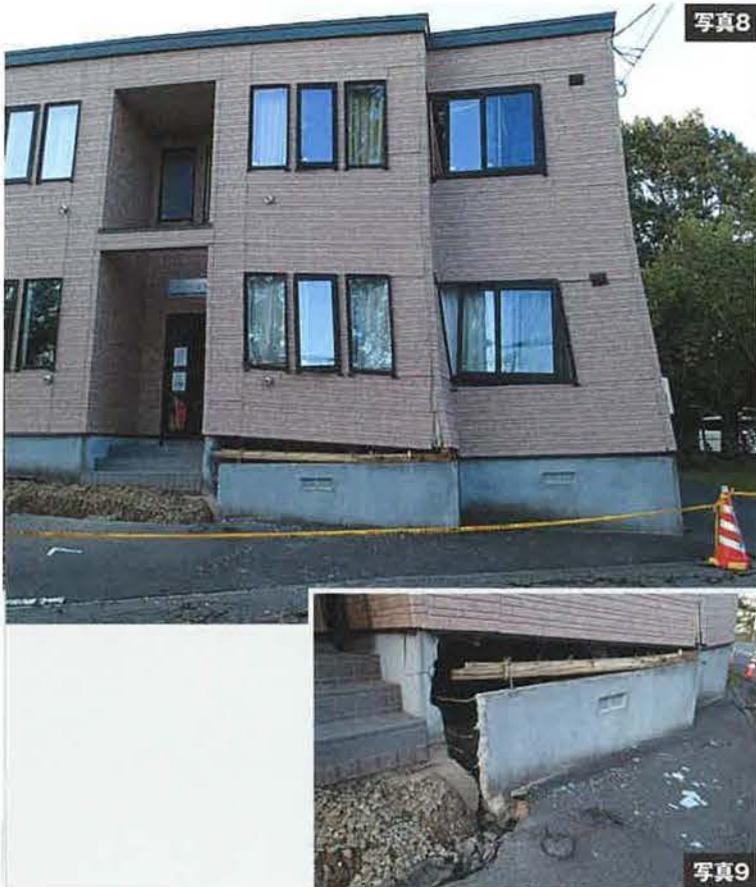
写真8

大きくゆがみ基礎が引きちぎられたアパート。標高が高い場所であることから、液状化によって噴出した土砂が、一気に標高が低い方向に流れ落ちたことによるものと思われる。

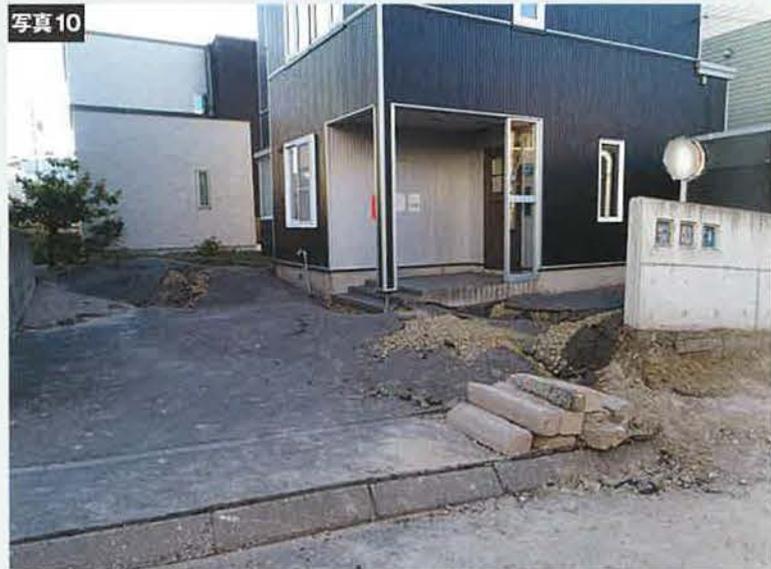
写真10

2000年耐震基準で建てられたと思われる住宅。外観上建物に大きな損傷はみられないが、液状化により敷地内は陥没や隆起が見られ、札幌市の応急危険度判定では「危険」と判定されていた。
