あなたならどうする? ベテランインスペクター共演 インスペクション報告の実際

ホームインスペクション報告を求められた物件の概況

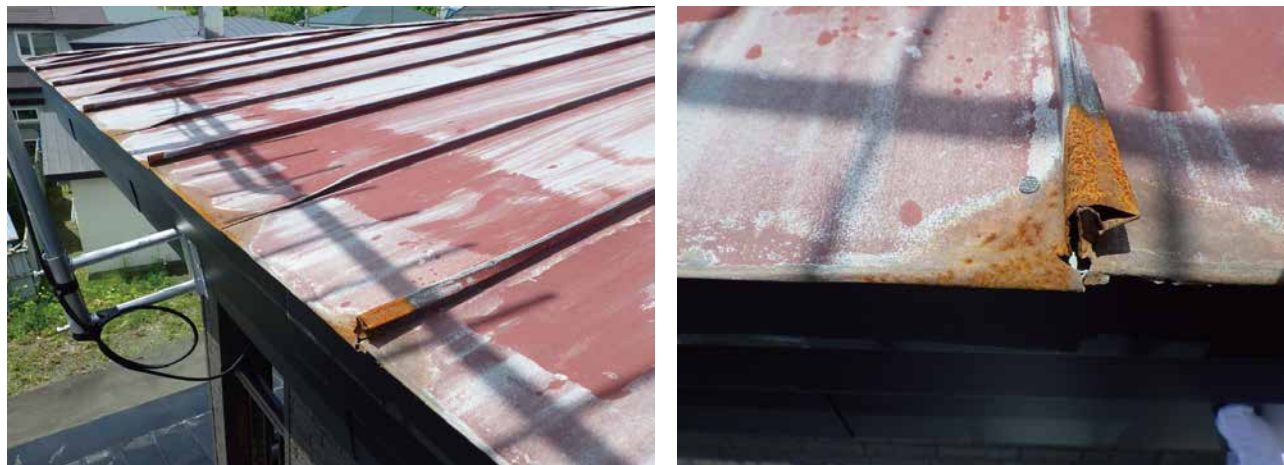
屋根

経年劣化というよりも、メンテナンスをしていない屋根と思われます。塗り替えのメンテナンスでは収まりそうもありませんね！

屋根は立平葺き、板金の表面は経年劣化しています。また、軒先部分には板金の腐食(サビ)が見られほか、先端の板金の継ぎ目の部分が外れ開いてしまっている部分も見受けられます。この付近には、釘が屋根上から打付けられておりますが、この状況ではかえって雨漏りの要因につながる可能性が高い状況です。破風の板金は近年リフォームで修繕済みと思われるのですが、屋根面自体も劣化が進み雨水浸入のおそれが高いため、修繕が望ましいと思われます。

金属製屋根の場合、築年数の古いものはカラー鉄板葺きも多く、サビが発生した場合、腐食が進みやすいです。特に、壁取り合いや軒先部分は腐食が早いこともあります。

屋根鉄板の釘打ちは、過去になんらかの補修をされた跡かと思われます。表面塗装の劣化も進んでおり、錆止め+再塗装で、ある程度は劣化を防ぐことは可能だと思われますが、経過観察が必要です。

板金屋根全体的に色あせしており、軒先部分に腐食がみられます。ハゼ部分(2枚の金属板の端を折り曲げ、引っ掛け合わせて継ぐ場合の折り曲げた部分)が開いている箇所もあり、屋根内に雨水が侵入する可能性があります。

ハゼ部分の開きについては原因はわかりかねますが、板金自体の色あせや腐食は一般的な劣化といえ、ハゼが開いた部分を曲げ直し、錆を落として塗装し直すことで復旧が可能かと思われます。腐食が見た目より進んでいて触ると崩れるような場合には金属板を重ね張りする補修も可能です。屋根工事なしはリフォーム事業者にご相談されると良いでしょう。

板金屋根に著しい変形・錆び。早急な補修が望ましい。

屋根の表面は色褪せ端部は腐食しており、大規模な修繕が望まれる状態と見受けました。最近、釘を打って何らかの対処をした形跡があったので、売主さんに日常生活においてどのような不都合があったか聞いてみるのも良いと思います。

建物個別の環境に対して屋根の勾配が緩いことに起因する可能性もあるので、修理をご検討の際はコストよりも抜本的な改善策を優先しても良いケースではないかと感じました。

本物件、実際には寒冷地の海岸から2km圏内(塩害の恐れある地域)の物件です。不具合の発生メカニズムとしては、おそらく、軒先のつららによる氷堤→ハゼ部分の凍害(毛細管現象で吸い込んだ水が結氷。膨張しハゼを開く)→ハゼ内部で錆発生→水の滞留→塩害のサイクルを繰り返したものと想像されます。E氏のように端的な表現をするのも予断を与えないという意味ではあり得るでしょうし、とは言え、Yさん一家の言うように、あまりにも簡潔過ぎると、かえって不安感を煽る結果になりかねません。

写真で判別しにくいですが、実はB氏指摘の通り、破風だけは買取再販業者によって塗装のみ行われています。地上から見える部分のみ塗装するという、少々悪意の感じられる修繕です。やはり屋根面に関しては上部からの観察も必須のようです。

使う材料や塗料にもよりますが、屋根板金の補修および塗装で15~30万円程度はかかるかと思われます。

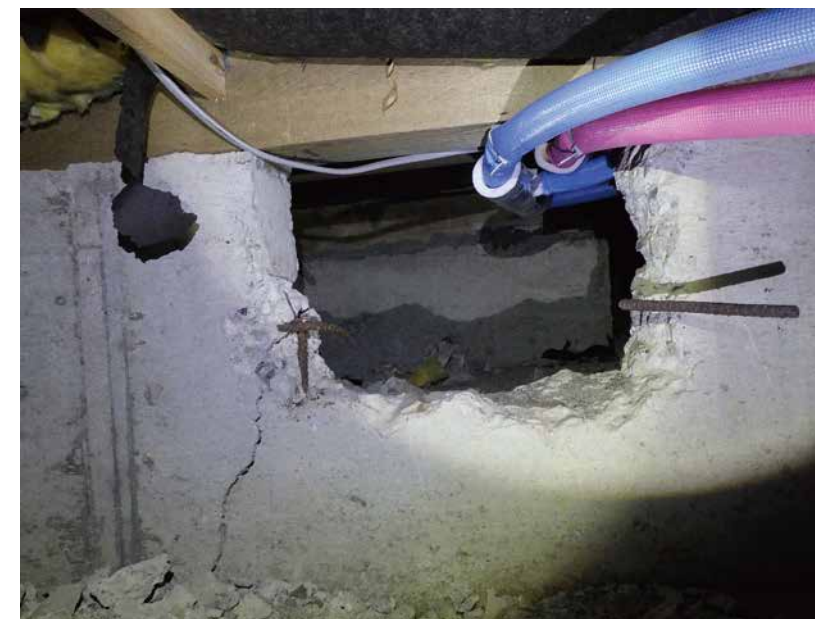
基礎

給水、給湯配管をするために、人通口を大きく斫ったようですが、その後の補修工事をしていません。買取再販業者がよくするやりっぱなしの工事ですね。因みに基礎のひび割れからして、相当な床の傾斜が有るのでは？

床下の基礎立ち上がり部の状況。基礎部分に大きな穴が開けられています。鉄筋が露出したり、破砕面が乱れていることから、後で開けられたものと思われます。(もともと換気口?があった部分を広げたものと推測)また、周囲に基礎部分を貫通するクラック(ヒビ)も発生しています。本来予定されない形で、また内部の鉄筋を切るかたちで穴をあけてしまうと、基礎の強度が下がってしまいます。また、基礎の配筋が露出しているため、コンクリート内部の鉄筋まで金属腐食が進むと、これまた鉄筋コンクリート造の基礎の強度を下げることに繋がります。この住宅を長期にわたり使用する場合は、修繕が望まれます。

設備配管用に、基礎を一部解体した箇所だと思われます。基礎の鉄筋が露出した状態は、好ましいものではなく補修をオススメします。基礎を解体した付近の土台に柱が載っている場合、構造的に問題がある場合もあり注意が必要です。

基礎のひび割れは、新築時の施工不具合や地盤の問題など様々な原因が考えられますが、ひび割れ幅 0.5mm を超える場合は、瑕疵(見えない欠陥)が存在する可能性が高いこともあります。

浴室の床下に基礎の立上り部分をはつた(こわして孔をあけた)跡があり、鉄筋が露出しています。リフォームの際に配管を通すために孔をあけたものと思われます。

床下の湿気や空気との作用で鉄筋が腐食し、膨張して基礎のコンクリートを割る「爆裂」を起こす可能性があります。基礎は建物の構造耐力上主要な部分とされており、基礎の立上りに孔をあけることは建物の構造耐力に影響するため、あまり良いこととは言えません。また、鉄筋が腐食して「爆裂」が起こるとさらに基礎の耐力がさがり、建物に悪い影響を及ぼす可能性が高くなります。ただし、配管のために基礎をはつたのはここ1箇所だけでしたので、建物の構造耐力に与える影響もさほど大きなものではないと思われます。これ以上基礎の耐力を落とさないためにも、露出した鉄筋が錆びないように防錆塗料を塗るなどの処置で現状維持を図られるのがベターかと思われます。基礎工事ないしはリフォーム事業者にご相談されると良いでしょう。

後続工事(設備工事)による?著しい施工不良と思われる。早急な補強が必要。

基礎の一部に解体欠損がありました。何らかの施工事に解体されたと推測しましたが、鉄筋の腐食具合から最近の水道配管工事の時期とは明らかに異なります。

設計上の想定基礎強度への影響を懸念する事象ですが、修理等を講じるよりは、これまで20年間建物を使用出来ている事実も踏まえながら、既存物件に対する許容度を改めてご自問なされてみて良いかもしれません。

与条件として協力インスペクターの皆さんにお知らせはしていませんが、本物件は既に不同沈下が発生しています。不同沈下はおそらく造成盛り土によるものですが、基礎の人通口の脆弱な部分にクラックとして発生したようです。

この1箇所だけの補修工事ですので割高にはなる可能性が高く、一式4~8万円程度見ておかれると良いのではないのでしょうか。

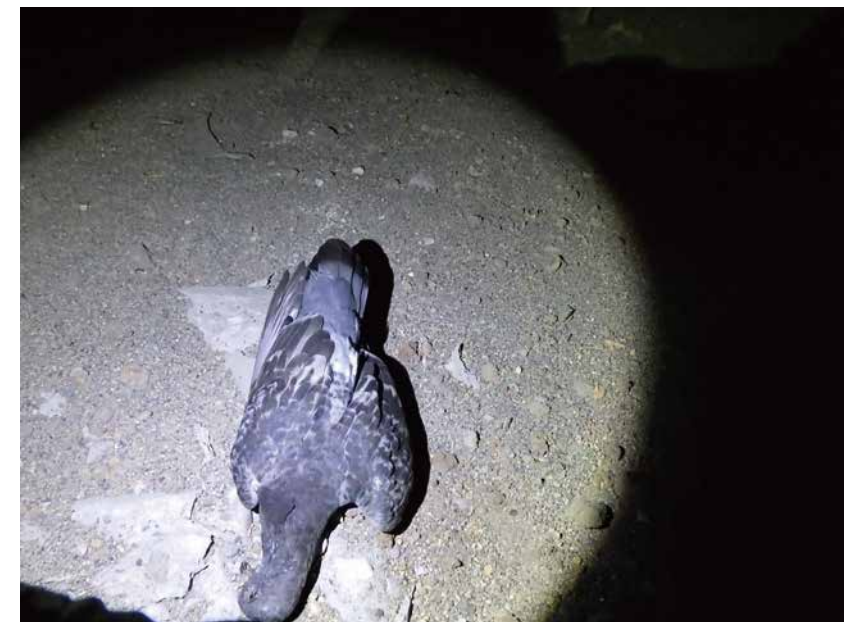
床下

鳩の所は、どこから入ったのでしょうかね、死骸が転がっていました。

床下の状況。〇〇室付近の床下に、鳩の亡骸が見られました。床下換気口などから誤って侵入してしまい、出られなくなってしまったものと思われます。

床下に鳥の死骸があることから、外周の基礎に進入可能な開口があると思われます。基礎の開口をきちんとふさぎ、小動物等の進入を防ぐことがまず必要だと思われます。鳥の死骸は、放置すると更なる害虫を呼び込む恐れがあるので、きちんと撤去したあとで、付近を消毒することをオススメします。

床下にハトの死骸がありました。まだ新しいもののようで、最近床下に入ってしまったものと思われます。基礎換気口など基礎まわりにハトが入れそうな孔や隙間はみられませんでした。天井裏に入ったハトが壁内を通過して床下に落下した、あるいはエアコンの配管孔から入ってしまった可能性も考えましたが、当物件では天井裏に入れそうな隙間や配管孔は確認できませんでした。原因不明です。

床下に小動物。どこかに進入の経路が存在。

建物の中に動物が入り込むと、気づきにくい糞尿被害や構造木材の被損傷等の思わぬ悪影響に繋がりますので、屋外の不要な隙間や空間は極力塞ぐ事が望ましいです。

※調査当日は立ち合いの方がいらっしゃらなかったため、許可なく当方で勝手に移動させることは行いませんでした。床下空間の衛生面上からも、早い内に、自然に還して頂くことが望ましいと思われます。

気になるようでしたら防虫防獣の専門業者にご相談されてみるのも良いかと思えます。

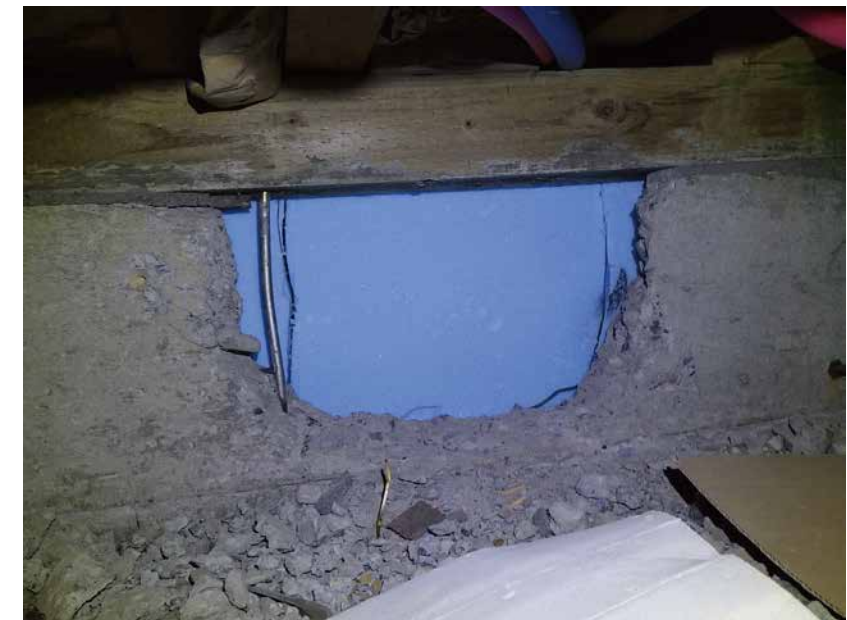
基礎2

人通口を大きく研ったようですが、その後の補修工事をしていません。土台を止めるアンカーボルトがむき出しのままですね。買取再販業者がよくするやりっぱなしの工事ですね。

基礎部分に大きな穴が開けられています。補強金物が露出している、破砕面が乱れているなどから、後で開けられたものと思われます。大きく3点、気になる点が見られます。

まず1つ目、この補強金物は、上部の土台や柱が地震時等にずれないように固定するために基礎に埋められるものなので、周囲のコンクリートが破壊されると意味のないものになってしまいます。

2点目、破壊された基礎の立ち上がり部に、補強の鉄筋が見受けられない点。通常の工法の基礎であれば、縦や横に補強のための鉄筋がおおよそ30cm以内毎に入っておりますが、破断面をみるかぎり鉄筋が目視確認できませんでした。鉄筋の有無について、2次調査をお勧めします。

3点目、土台に水濡れによる腐朽菌の跡やコケの跡が見られます。上部の室からの漏水や恒常的な結露が発生している可能性が高いと思われます。

基礎を一部解体した際に、基礎埋め込みのアンカーボルトが露出したと思われます。基礎と土台を固定するアンカーボルトの強度が不足し、地震時に構造的な強度が不足する場合がありますので、きちんとした補修が必要です。

浴室の床下に基礎の立上り部分をはつた(こわして孔をあけた)跡がありました。リフォームの際に何らかの理由で孔をあけたものと思われます。基礎は建物の構造耐力上主要な部分とされており、基礎の立上りに孔をあけることは建物の構造耐力に影響するため、あまり良いこととは言えません。また、基礎立上り内に鉄筋が見あたりません。鉄筋が入っていない可能性があります。築年数からして基礎が鉄筋コンクリートでない可能性は低いと思いますが、万が一鉄筋が入っていないとすると建物の耐力が足りていないということも考えられます。鉄筋探査など二次診断の受診をご検討ください。

基礎断熱工法を採用されたのかもしれませんが、浴室を基礎断熱とする場合、屋外の温度の影響を受けないよう浴室の床下を隙間なく断熱材で覆う必要があります。しかし、画像のように土台(基礎立上りの上に敷いた木材)の上に赤と青の配管が通っているなど隙間が空いています。これでは基礎断熱工法としてはなりたらず、ともすれば断熱材のために換気不良となり結露が発生する恐れもあります。

著しい施工不良と思われる。早急な補強が必要。

基礎(解体箇所)については先述の通りです。土台にうっすらと染みや白カビがありました。湿気や温度差による結露の発生は木材に望ましくありませんが、青い断熱材を設置する事で緩和策が取られていました。少なからず配慮した施工と言えます。

上記3点とも、建物構造の劣化対策上重要な内容なので、今後もこの住宅に住み続ける場合は、詳細調査の上での補修が望まれます。

建物の検査や診断を行っている建築士事務所ないしリフォーム事業者にご相談されると良いでしょう。また、基礎立上りの向こうに青色の断熱材のようなものが貼られていました。

売主様を通して施工した業者にこういった考え方でこの施工になっているのか確認されてみてはいかがでしょうか。

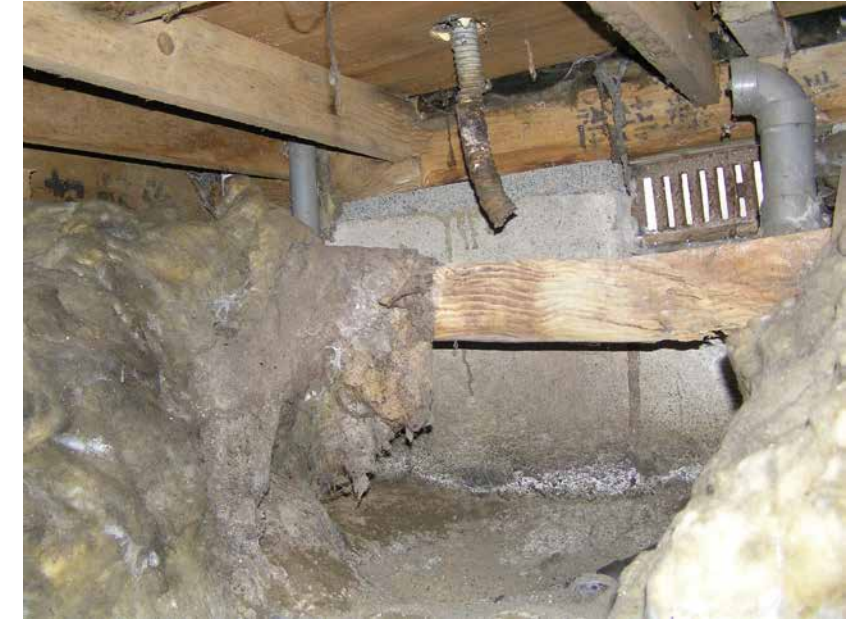
床下2

基礎の天端モルタルを見れば、不同沈下が起きた後に土台揚げをしているか、又は基礎工事の施工不良の家ですね。現状も床の傾斜が有ると考えられますね。もう長年人が住んでいないのでは？

床下台所下の状況。台所からの排水管が途中で切れています。排水が床下に垂れ流しの状態であったと思われます。

調査時は水が溜まってなかったものの、建物が使用されている期間は基礎の白華部分まで水が溜まっていたものと考えられます。常時湿潤であった場合、附近の木材が腐朽し蟻害を受けている可能性があり、詳細な調査が望まれます。(基礎立上りにエフロレッセンス(白華現象)が見られることから、常時湿潤状態であったと推察されます。)床下に敷設もしくは吹き付けられていた断熱材が脱落し、水濡れした跡がうかがえます。

写真右にある配管が未接続で、台所の排水管として設けられたものと思われます。既存の排水管(簡易的)はおそらくこの管の中に差し込んで排水していたものと推察されますが、いずれ本来の排水工事の施工方法にはそぐわないやり方であるため、今後も上部をキッチンとして使用する場合は、改修工事が必要です。

台所流しの排水パイプが未接続であり、リフォームする場合は注意が必要です。床下の状態はあまり衛生的とは言えず、きちんと清掃することをオススメします。

キッチン床下の断熱材が落下しています。画像中央上からキッチンの排水ホースがたれ下がっているのがわかるかと思います。

もともとこのホースが画面右上の塩ビ管に差し込まれていたようで、経年劣化によってホースが縮み塩ビ管から抜けてしまったものと推測されます。これによってキッチンの排水が床下に排出され、床下の湿気を断熱材が含んで重くなり落下したのではないかと考えられます。

台所の排水管がつながっていない。排水により床下の盛土部分がえぐられている。早急な補修が必要。

キッチンの排水設備は通常使用が出来ない状態でした。見えない部分に不具合がある可能性もあるので、修繕の際は当該個所の排水管の流水状態を必ず確認することを推奨します。

本物件は、そもそも通常歩行で床が柔らかく違和感があった物件です。床下が浸透樹状態になっており、おそらく居住者も気づかないまま生活していた可能性があります。

キッチンの排水管を適切に配管し直し(塩ビ管での直管接続をおすすめします)たうえで、床下の洗浄・除湿・消毒を行い、断熱材を施工し直す必要があるでしょう。

工務店やリフォーム事業者にご相談されてください。費用としては、10~20万円程度みておかれると良いかと思います。

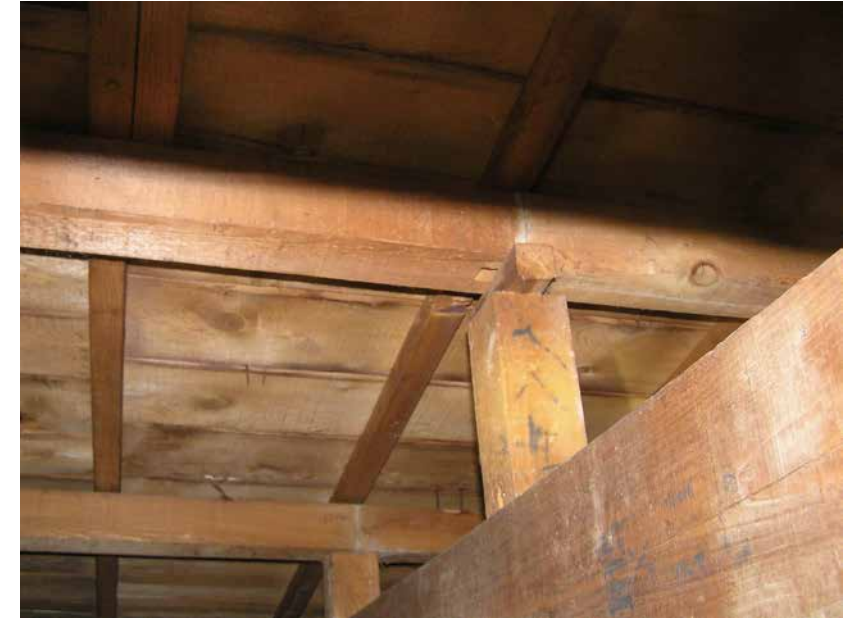
小屋裏

カスガイ金物で補強する事が必要ですね。

屋根裏の構造材の状況。小屋束が母屋に接合されておらず、接合不十分な状況です。本来、小屋束の上部が母屋の下部の穴(ホゾ)に刺さり、かすがいなどの金物で接続されているべき部分が、ホゾから抜けて隙間に別の部材を挟んで屋根(下地の垂木)を支えている状況です。(その他の小屋束も同じ状況であれば)屋根との一体性が取れていないため、地震や強風時に屋根が落ちる可能性があるため、修繕が望まれます。

その他、屋根材を留める釘が垂木のラインとずれて打たれているため、垂木に屋根下地が十分に固定されていないと思われるので、修繕工事の際は合わせて確認されたい部分です。

※積雪地であったり風が強い地域の場合、構造強度上、屋根を支える垂木の寸法が小さい可能性があります。

屋根の構造材である母屋と、母屋を支える小屋束の寸法と接続が不十分です。新築時の施工不良と考えられ、台風時には強度が不足する場合がありますので、きちんとした金物での補強をオススメします。

小屋裏の束(画面中央の縦の木材)と母屋(もや=束の上に画面を横切るように置かれている木材)の間に細い角材が挟み込まれています。高さ調整が目的かと推測しますが、釘や金物による接続はされていないようです。

平時では大きな問題にはならないかもしれませんが、地震で建物がゆすられ挟んだ角材が外れたようなときにはこの部分の屋根が下がり、雨漏りの原因になる可能性があります。金物による補強を検討されてください。大工さんないしリフォーム事業者にご相談されると良いかと思います。

束の長さが不足し、母屋のほぞが露見。

小屋束の接合部に懸念がある箇所がありました。点検時には建築時からの経年によるズレや破損等の二次的不具合はありませんでしたが、束を入れ替えて金物等で補助固定する等の接合補強をする事で建物としての健全度は改善すると思われます。

束上のパッキン、カスガイの未設置までは皆さんが指摘されています。写真なので判別しにくいですが、母屋の継ぎ手が束直上にあるのも、気になります。これも、依頼主(買主)が一般消費者である事を考えると、どこまで専門用語を使用して説明すべきか悩ましいところです。

費用については、ここ1箇所だけとなると割高になると思われますが、3~5万円程度はかかってくるかとおもわれます。
