あなたならどうする? ベテランインスペクター共演 インスペクション報告の実際

ホームインスペクション報告を求められた物件の概況

木造2階建て。1階約90m²2階約45m²。築20年。インスペクションは空家で行った。

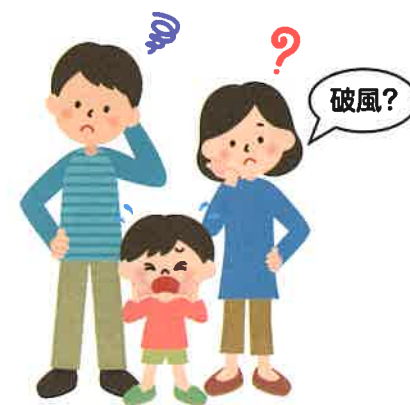
本物件、実際には寒冷地の海岸から2km圏内(塩害の恐れある地域)の物件です。不具合の発生メカニズムとしては、おそらく、軒先のつららによる氷堤→ハゼ部分の凍害(毛細管現象で吸い込んだ水が結氷。膨張しハゼを開く)→ハゼ内部で錆発生→水の滞留→塩害のサイクルを繰り返したものと想像されます。E氏のように端的な表現をするのも予断を与えないという意味ではあり得るでしょうし、とは言え、Yさん一家の言うように、あまりにも簡潔過ぎると、かえって不安感を煽る結果になりかねません。

写真で判別しにくいですが、実はB氏指摘の通り、破風だけは買取再販業者によって塗装のみ行われています。地上から見える部分のみ美装するという、少々悪意の感じられる修繕です。やはり屋根面に関しては上部からの観察も必須のようです。

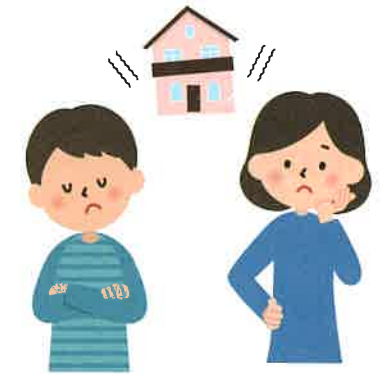
与条件として協力インスペクターの皆さんにお知らせはしていませんが、本物件は既に不同沈下が発生しています。不同沈下はおそらく造成盛り土によるものですが、基礎の人通口の脆弱な部分にクラックとして発生したようです。

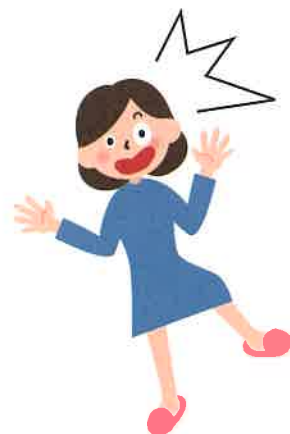
爬虫類、小動物(哺乳類)の死骸はインスペクションの現場で散見される事象ですが、床下に鳥はさすがにレアケースです。また、前居住者の残置・放置物や、隠匿物(日記・猥褻物など)、新築時の施工者の残置物など様々な物が発見されますが、第三者立ち合いの無い場合、B氏のように、簡単に撤去できる物であっても、残置の上、撤去の判断は建物所有者に委ねるのが賢明と思われます。価値観は千差万別ですから。ただ、すぐに所有者に連絡がつくようであれば、意向確認の上、撤去してあげるのもインスペクターのホスピタリティとしてはあり得るかもしれませんね。

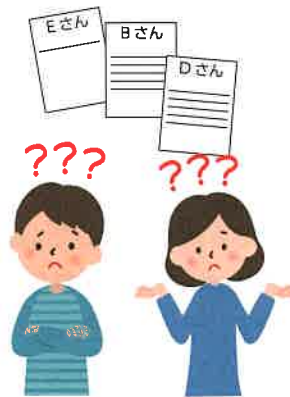
本物件、実は「基礎1」と同じ物件です。相当にヤンチャな施工業者だったようです。説明に濃淡あるものの、切実な感じは依頼者に伝わるのではないのでしょうか。B氏のように箇条書きにするのも、理解しやすいと思います。

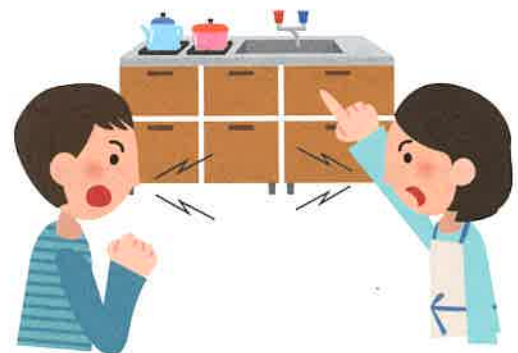
本物件は、そもそも通常歩行で床が柔らかく違和感があった物件です。床下が浸透樹状態になっており、おそらく居住者も気づかないまま生活していた可能性があります。

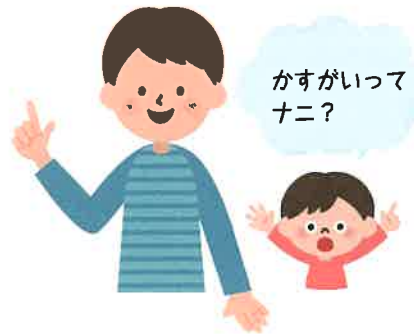
束上のパッキン、カスガイの未設置までは皆さんが指摘されています。写真なので判別しにくいですが、母屋の継ぎ手が束直上にあるのも、気になります。これも、依頼主(買主)が一般消費者である事を考えると、どこまで専門用語を使用して説明するべきか悩ましいところです。
