あなたならどうする? ベテランインスペクター共演 インスペクション報告の実際

ホームインスペクション報告を求められた物件の概況

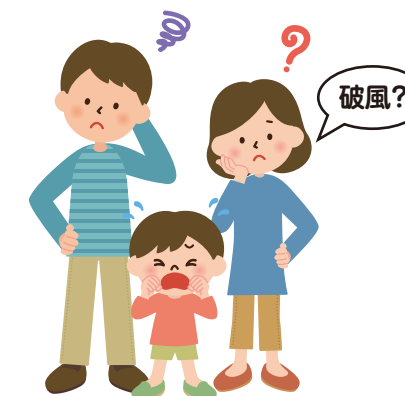
本物件、実際には寒冷地の海岸から2km圏内(塩害の恐れある地域)の物件です。不具合の発生メカニズムとしては、おそらく、軒先のつららによる氷堤→ハゼ部分の凍害(毛細管現象で吸い込んだ水が結氷。膨張しハゼを開く)→ハゼ内部で錆発生→水の滞留→塩害のサイクルを繰り返したものと想像されます。E氏のように端的な表現をするのも予断を与えないという意味ではあり得るでしょうし、とは言え、Yさん一家の言うように、あまりにも簡潔過ぎると、かえって不安感を煽る結果になりかねません。

写真で判別しにくいですが、実はB氏指摘の通り、破風だけは買取再販業者によって塗装のみ行われています。地上から見える部分のみ塗装するという、少々悪意の感じられる修繕です。やはり屋根面に関しては上部からの観察も必須のようです。

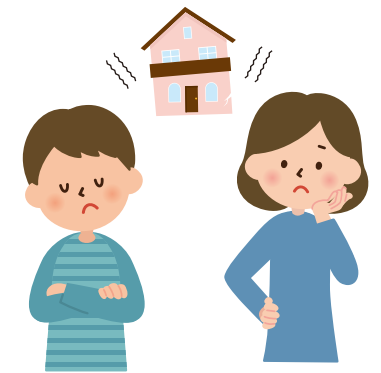
与条件として協力インスペクターの皆さんにお知らせはしていませんが、本物件は既に不同沈下が発生しています。不同沈下はおそらく造成盛り土によるものですが、基礎の人通口の脆弱な部分にクラックとして発生したようです。

F氏は遠回しに購入の可否の再考を促しているのが印象的でした。

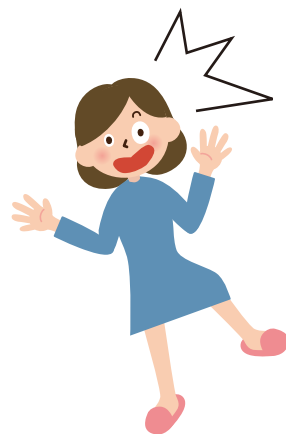
爬虫類、小動物(哺乳類)の死骸はインスペクションの現場で散見される事象ですが、床下に鳥はさすがにレアケースです。また、前居住者の残置・放置物や、隠匿物(日記・猥褻物など)、新築時の施工者の残置物など様々な物が発見されますが、第三者立ち合いの無い場合、B氏のように、簡単に撤去できる物であっても、残置の上、撤去の判断は建物所有者に委ねるのが賢明と思われます。価値観は千差万別ですから。ただ、すぐに所有者に連絡がつくようであれば、意向確認の上、撤去してあげるのもインスペクターのホスピタリティーとしてはあり得るかもしれませんね。

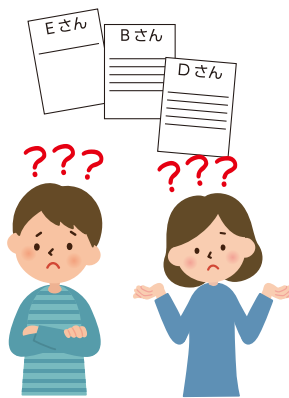
本物件、実は「基礎1」と同じ物件です。相当にヤンチャな施工業者だったようです。説明に濃淡あるものの、切実な感じは依頼者に伝わるのではないのでしょうか。B氏のように箇条書きにするのも、理解しやすいと思います。

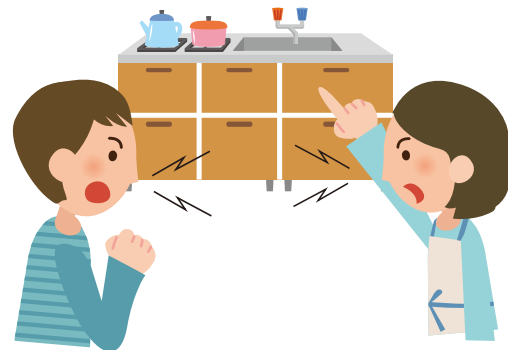
本物件は、そもそも通常歩行で床が柔らかく違和感があった物件です。床下が浸透樹状態になっており、おそらく居住者も気づかないまま生活していた可能性があります。

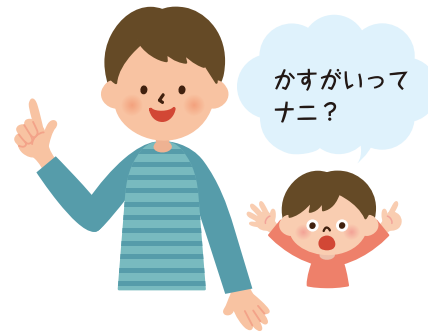
束上のパッキン、カスガイの未設置までは皆さんが指摘されています。写真なので判別しにくいですが、母屋の継ぎ手が束直上にあるのも、気になります。これも、依頼主(買主)が一般消費者である事を考えると、どこまで専門用語を使用して説明すべきか悩ましいところです。
